# COMITÉ DE DÉMOLITION

Date: 17 août 2026

93, rue Frontenac | Vieux-Longueuil

État du bâtiment selon le rapport de Yannick Pelletier, ingénieur

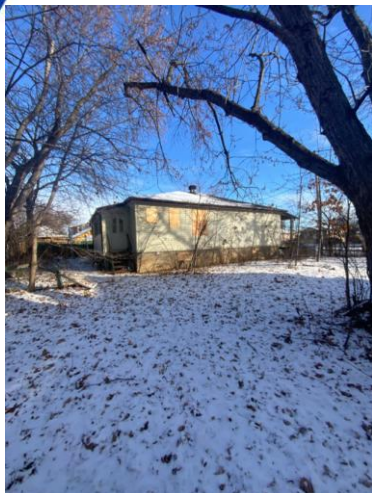
Façade latérale gauche

| Critères d'évaluation | Commentaires |
|---|---|
| État du bâtiment | Le bâtiment est inhabité. La cause exacte pour laquelle les revêtements de plafonds et de murs extérieurs se sont effondrés étant inconnue, le bâtiment comporte un danger pour les citoyens et les gens qui y rentrent par infraction. |
| État des principales composantes | La structure de bois de ce plancher est affectée par la moisissure et semble sous-dimensionnée. Il y a plusieurs sections de revêtement de plafond et de revêtement de murs extérieurs qui se sont effondrées. Possiblement due à des infiltrations d'eau par la toiture. Étant donné l'état du revêtement de plafond, il est possible de croire que les fermes de toit soient affectées par les infiltrations d'eau. |
| Détérioration observée | Les revêtements de plafonds et de murs extérieurs se sont effondrés, la structure du plancher du rez-de-chaussée est à renforcer, plusieurs sections de revêtement de plafond et de revêtement de murs extérieurs se sont effondrées et il est possible que les fermes de toit soient affectées par des infiltrations d'eau. |
