COMITÉ DE DÉMOLITION

Date: 10 décembre 2024

2040-2042-2044, chemin de Chambly | Vieux-Longueuil

Immeuble visé par la demande d'autorisation de démolition

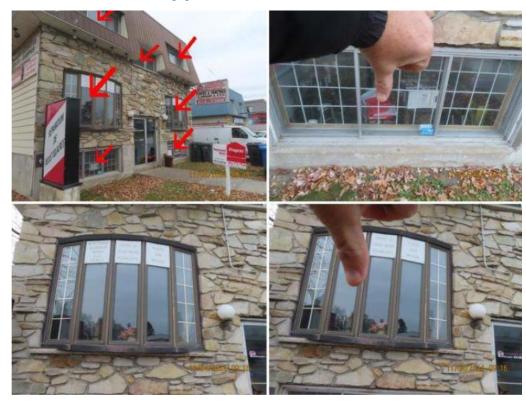
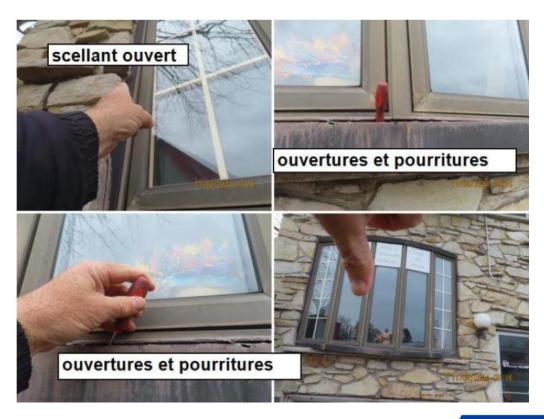
Critères d'évaluation	Commentaires
État du bâtiment	Le bâtiment présente des signes de fatigue et par conséquent de vétustés avancées.
Qualité structurale du bâtiment	Vérifier l'état et la condition de la solive de rive. Aucune inspection fait sur le toit. L'incertitude de l'âge, de l'état et par conséquent de la solidité de cette toiture qui pourrait représenter des risques au niveau de la sécurité de l'inspecteur.
État des principales composantes	Fondation : Prévoir le remplacement de la fondation et l'installation d'un drain français Extérieur : Prévoir le remplacement de composantes du mur de pierres en façade, le remplacement des portes extérieures, calfeutrage à l'ensemble des fenêtres à faire, le remplacement de certains linteaux, les fenêtres sont en fin de vie utile, Intérieur : Prévoir le remplacement l'électricité, le remplacement du système de chauffage, le remplacement de l'ensemble des cloisons des murs froids, présence d'infiltration d'eau

Détérioration observée	Plusieurs éléments de détérioration ont été observés à l'intérieur comme à l'extérieur du bâtiment
Conclusion	Ce bâtiment ne pourra être recommandé pour aucun usage que ce soit à moins que des travaux majeurs soient réalisés. Dans ce contexte, nous vous recommandons fortement d'évaluer l'impact monétaire sur la valeur réelle de cet immeuble.

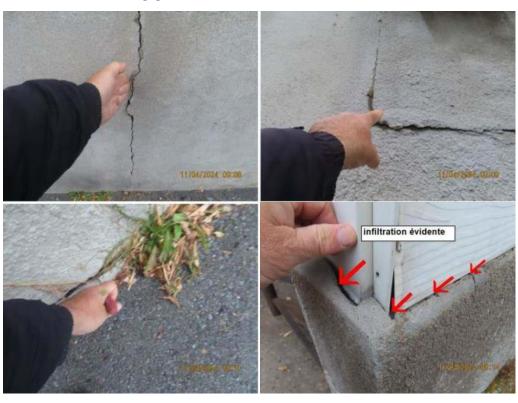
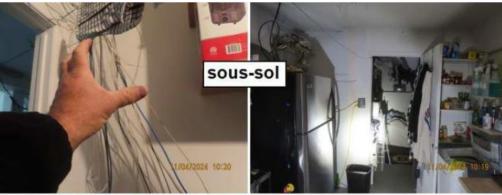
Joints de mortier détériorés

Absence de calfeutrage

Signe de dégradation du mur de stuc
