COMITÉ DE DÉMOLITION

Date: 28 mars 2023

5025, boulevard Westley | Saint-Hubert

État du bâtiment selon le rapport d'Inspection Summum Inc.

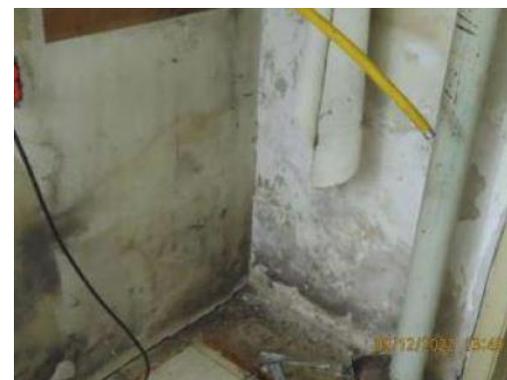
Traces semblables à de la moisissure

Critères	Justification
État du bâtiment	<p>Faible Selon le rapport d'expertise, certaines composantes intérieures et extérieures montrent des signes de détérioration avancée. On retrouve également de la moisissure, des fissures dans la fondation et plusieurs composantes sur le bâtiment doivent être remplacé (toit, ouvertures, plomberie, murs intérieurs, etc.).</p>
Valeur patrimoniale	<p>Faible Selon le rapport d'expertise, le bâtiment ne comporte pas de valeur patrimoniale. Il s'agit d'un bungalow de facture vraiment très simple et modeste. L'édifice n'offre aucune composition architecturale distinctive ni aucune composante d'intérêt.</p>
Évolution du bâtiment depuis sa construction initiale	<p>Moyen Selon le rapport d'expertise, le bâtiment n'a pas connu de modifications volumétriques. Les revêtements muraux extérieurs sont d'origine, tout comme la fenêtre composée et la porte en façade avant.</p>
